Le métal et le verre dans l'architecture patrimoniale

LE MÉTAL D'ORIGINE DANS LA GRANDE TOUR GOTHIQUE DE L'HÔTEL DE VILLE DE BRUXELLES

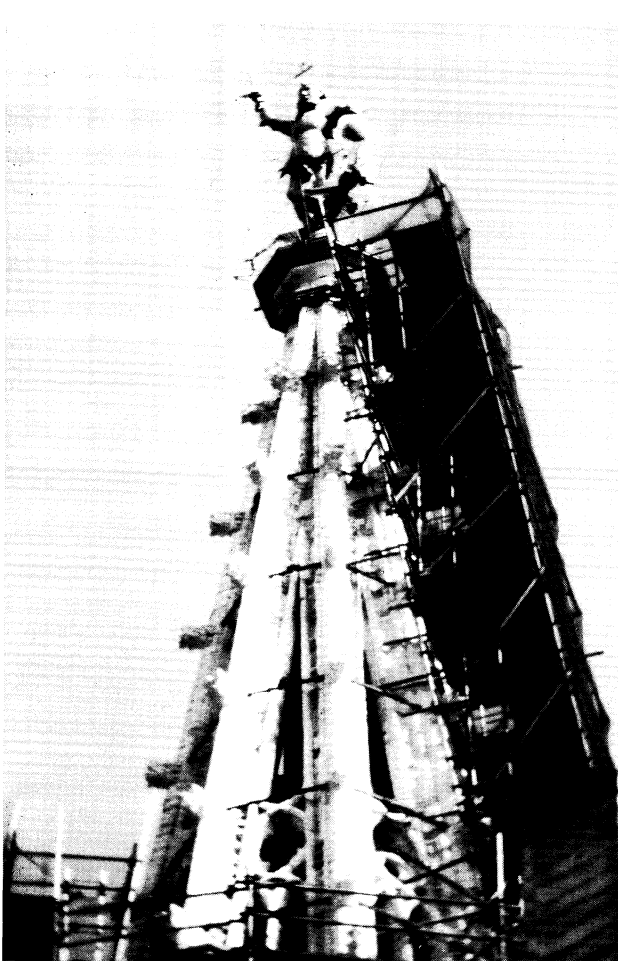
Au premier examen précédant la restauration, le problème de la flèche et de ses cerclages dont la rouille fait éclater la pierre était apparu le plus critique au point de vue de la stabilité.

Les cerclages de la flèche vus de l'échafaudage provisoire avec sa tourrelle d'inspection.

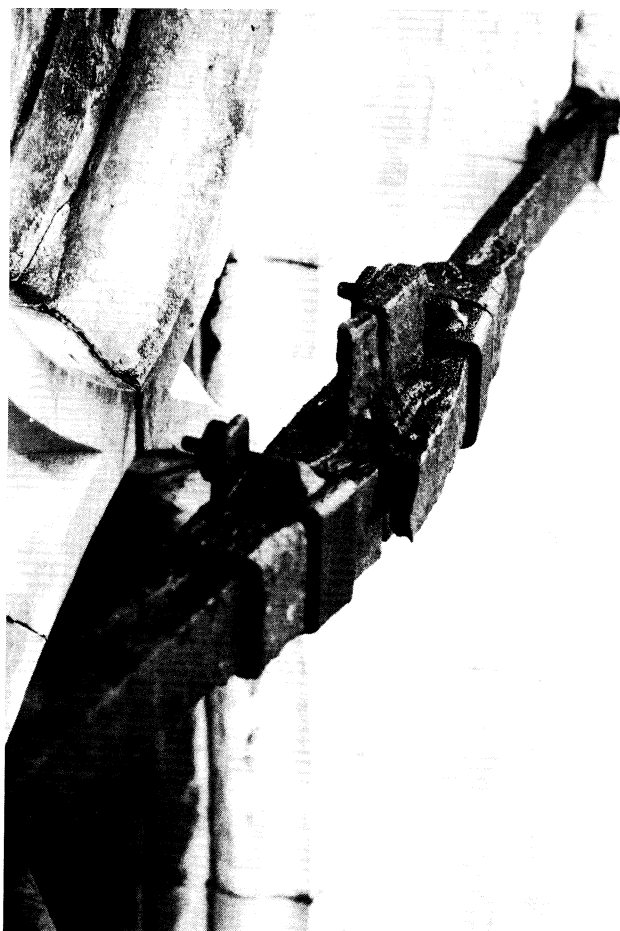
Assemblage à clavette d'un cerclage de la flèche, avec rupture et réparation récente.

Les cerclages sont parfois amoindris de façon drastique par la corrosion : par exemple, une barre de 35 x 50 passe à 15 x 35, c'est-à-dire de 17,5 cm² à 5,25 cm², soit une perte de section de 70 %. C'est pourquoi les cerclages ont été ici et là renforcés maladroitement au 20^{ème} siècle, en 1954 probablement, par des plats en acier de section 45 x 20, fixés grossièrement par deux cordons de soudure.

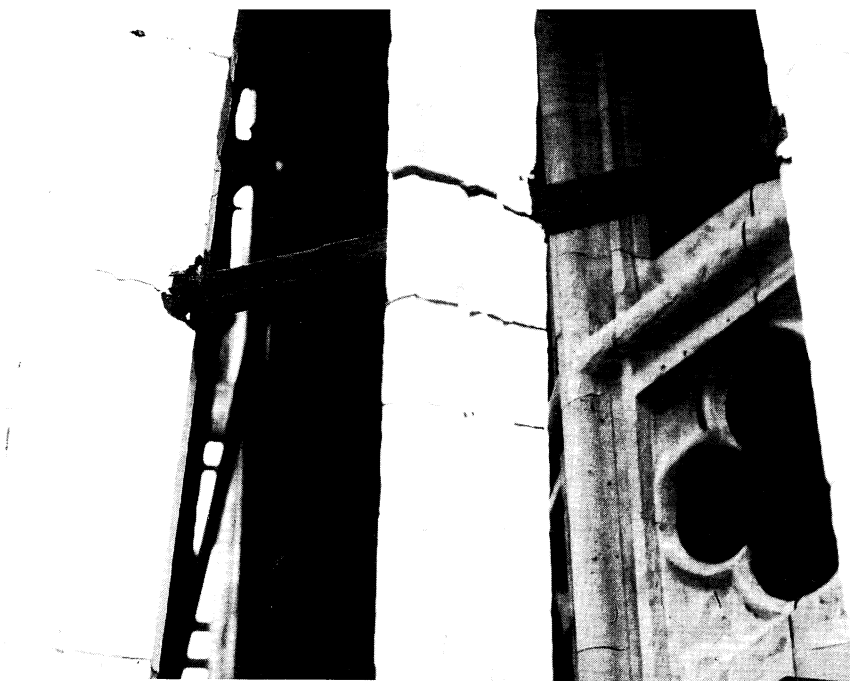
Les éléments corrodés, particulièrement dans la zone où ils s'insèrent dans la maçonnerie, là où le gonflement de la rouille fait éclater la pierre, devaient impérativement être ôtés et remplacés si besoin par des pièces inoxydables dans la mesure où leur maintien se serait avéré nécessaire.

La rouille gonfle et disloque la maçonnerie dans la zone de pénétration du renforcement ancien.

La dépose des cerclages pénétrant dans la maçonnerie disloquée par le gonflement de la rouille était impérative, et la question s'est posée de savoir s'ils étaient ou non en tension, afin d'introduire une éventuelle précontrainte dans les armatures inoxydables de remplacement : une détermination expérimentale in situ des efforts dans les cerclages en place a donc été réalisée.

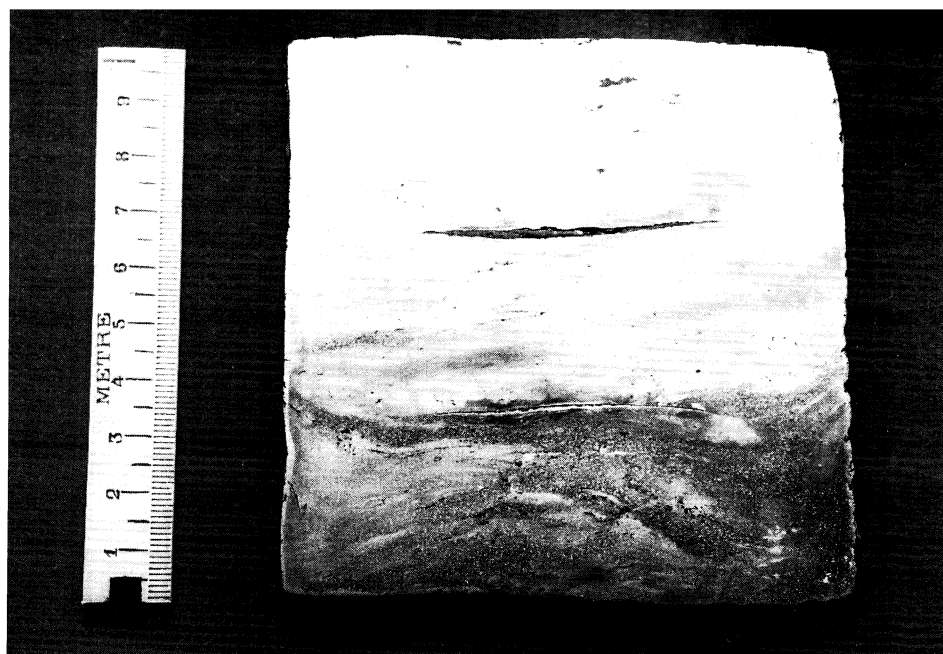
*Analyse métallographique d'une coupe
de la hampe de la girouette : section
carrée de 10 x 10 cm constituée de
3 pièces de $\pm 3 \times 10$ cm forgées
indépendamment et assemblées
par forgeage.*

L'analyse spectrographique effectuée au microscope électronique à l'Université de Bruxelles a montré qu'il s'agit d'un fer très doux, à teneur de carbone particulièrement basse, qui justifie d'ailleurs sa bonne tenue à la corrosion.

La résistance est très variable d'un endroit à l'autre de la section, dépendant du degré de forgeage et donc de l'écroutissage du métal. On peut toutefois compter pour cette pièce sur une limite élastique de 186 N/mm² et une résistance à la rupture de 280 N/mm², sur base d'un grand nombre (45) d'essais de dureté

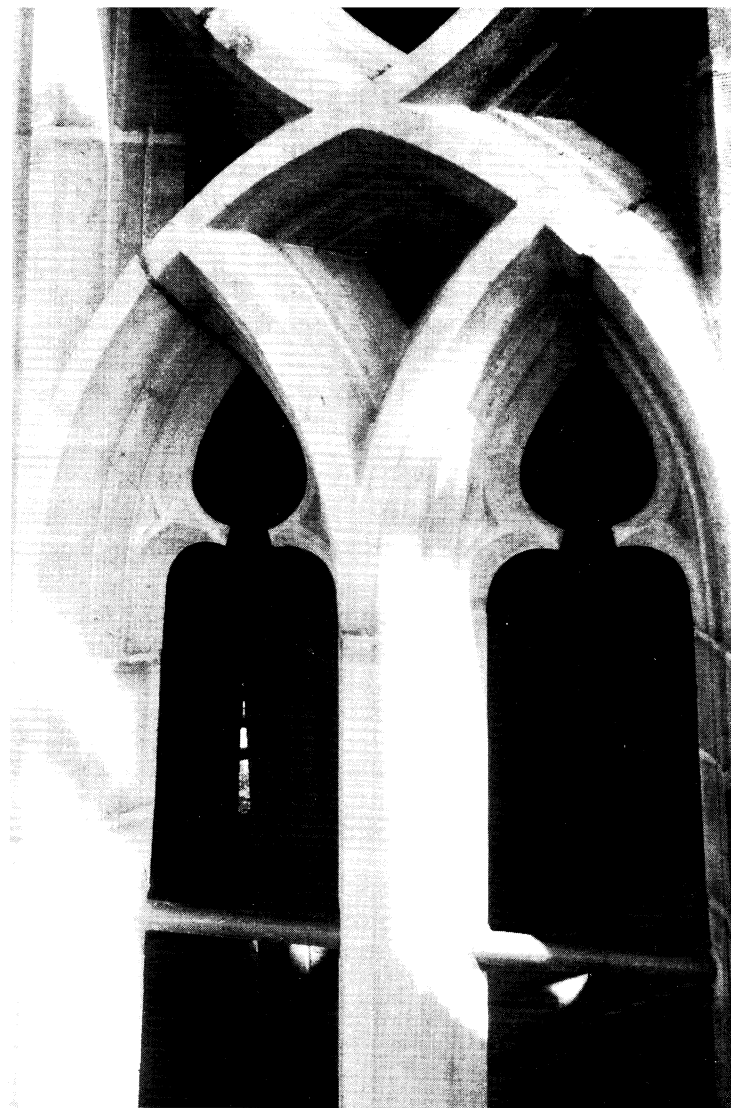
Cerclage de la tour en barres de titane de 40 mm de diamètre.

Ici, l'emploi du titane en grosses barres à vocation structurale est une première mondiale. Sa justification repose donc sur une nécessité de compatibilité thermique avec la maçonnerie de pierre, et non comme à Athènes sur sa résistance à la corrosion, car l'acier inoxydable suffit pour l'atmosphère de Bruxelles.

C'est le titane "commerciallement pur" qui a été choisi pour les renforts métalliques visibles de la partie haute de la tour, car le type de pollution de Bruxelles ne justifiait pas non plus l'emploi plus coûteux du titane allié d'aluminium et de vanadium. Il s'agit du grade 2 de la classification ASTM qui offre une résistance suffisante pour les besoins présents (390 à 540 N/mm²) et une ductilité suffisante (22 % d'allongement à la rupture) pour assurer la sécurité en cas d'accident.

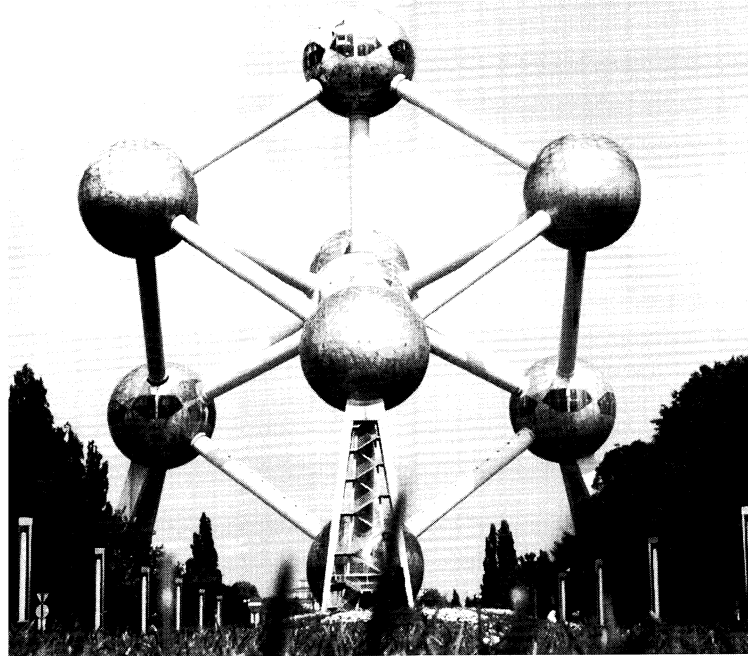
Vue d'ensemble de l'Atomium, photo Bgroup, 2001-10-25.

L'analyse de la corrosion de la structure a été effectuée par la Vrije Universiteit Brussel. L'action de la corrosion qui a été observée se manifeste principalement aux endroits suivants :

- les tubes de liaison entre les sphères : il s'agit de la corrosion locale des tubes, des anneaux de renfort et des raidisseurs en cornières. Certaines pièces métalliques sont percées par la corrosion.
- Les tôles de plancher des sphères sont localement corrodées, voire détériorées.
- Les profilés de structure des sphères M
- Les bipodes : le bipode I1 montre l'action de la corrosion entre les plats d'assemblage des poutrelles de l'escalier.
- L'escalier du bipode I3 est en très mauvais état et doit être remplacé.

Les causes de corrosion de la structure sont à rechercher au niveau de l'étanchéité de la peau et des hublots; de la stagnation de l'eau sur les raidisseurs des tubes de liaison, dans les noeuds inférieurs des sphères et sur toutes autres saillies; de la présence de pigeons dans les sphères M et au sommet des bipodes; des ouvertures de boulonnage dans les profilés en caisson (cf certains arcs) non protégés contre la corrosion de leur surface intérieure ; et en général de l'absence ou de la vétusté des couches de protection anticorrosion (non renouvelées à cause du futur incertain du bâtiment).

Considérant le degré de dégradation et l'importance d'assurer la parfaite étanchéité du revêtement, la peau devra être remplacée dans son intégralité.

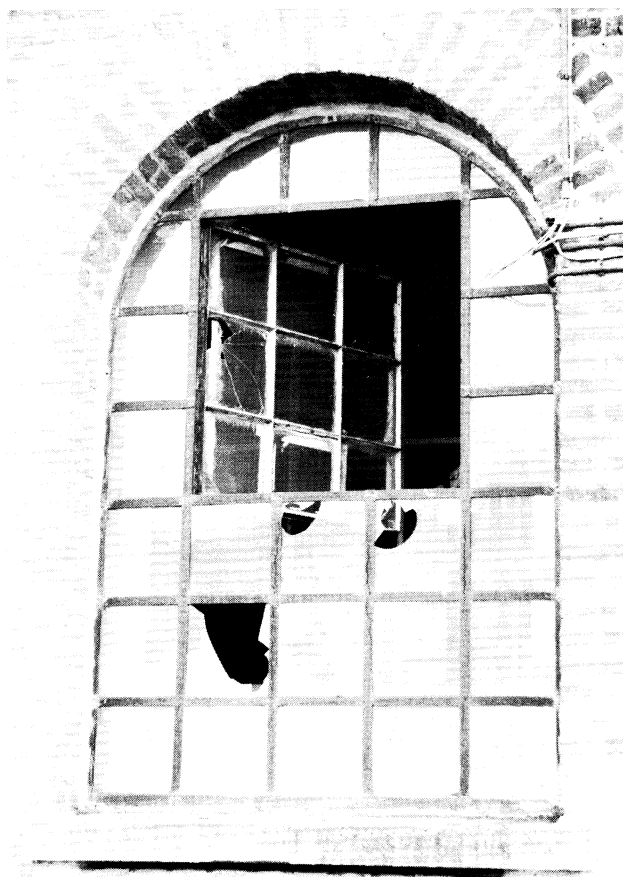
Un châssis avant restauration. Photo Tb. Cortembos.

C'est cette dernière solution qui prévalut. En effet, opter pour des châssis en bois ne permettait pas de respecter cette légèreté originelle, donnée par le matériau métallique mais également par le positionnement de ce châssis dans le tableau de la fenêtre et non en battée. De nouveaux châssis en acier, permettant le double vitrage, ne répondaient pas non plus au but recherché, les profils étant plus épais que ceux des châssis d'origine.

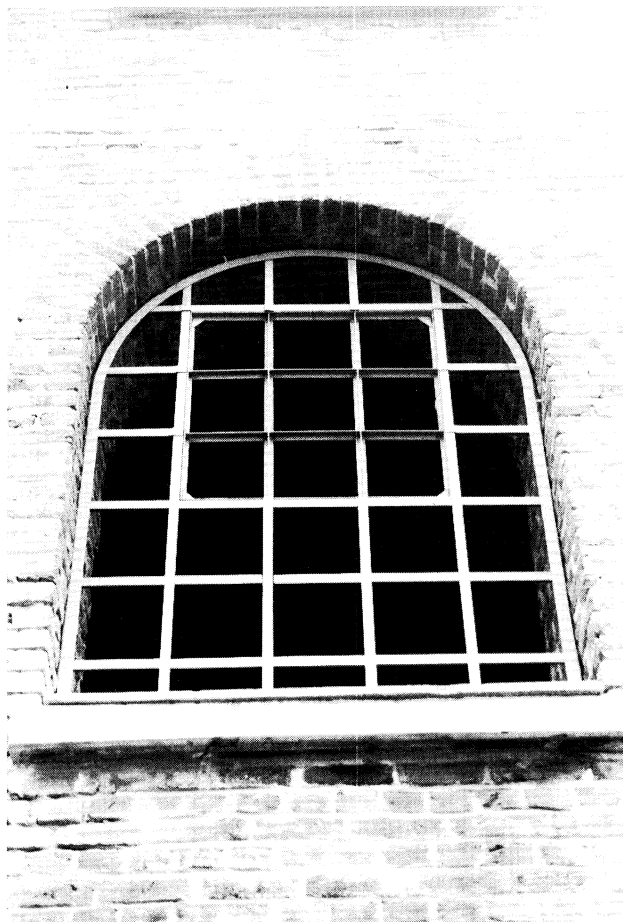
Châssis nouveau, réalisé à l'identique. Photo Tb. Cortembos.
